COMUNE DI VIVERONE

Piano Regolatore Generale INTERComunale dei Comuni di Cavaglià Roppolo Viverone

VARIANTE GENERALE N.2 - Dicembre 2003

Relazione geologica generale

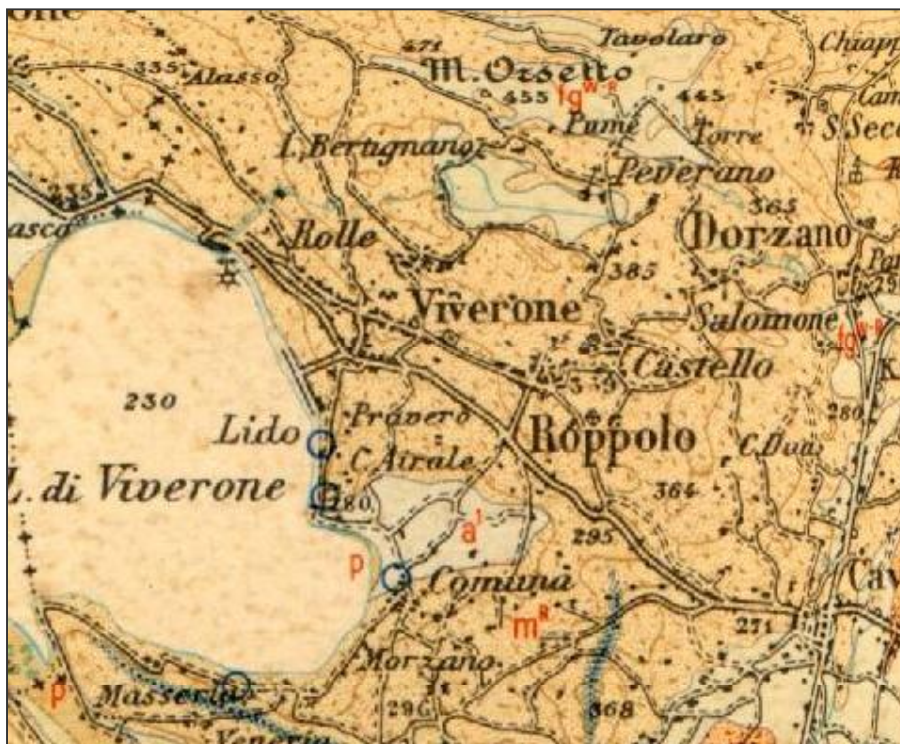
Come si vede dallo stralcio della Carta Geologica d'Italia riportato nella pagina precedente e dall'ingrandimento di seguito, le formazioni presenti in sito sono :

p Depositi argillosi nerastri, sortumosi o torbosi di fase lacustre - palustre recente.

a¹ Alluvioni fluvio-glaciali e fluviali ciottolose non alterate, terrazzate, a terreni grigio- bruni. WUERM

fg^{W-R} Alluvioni fluvio-glaciali ghiaiose, con debole strato di alterazione.

m^r Depositi morenici con strato di alterazione giallo-

rossastro a ciottoli notevolmente alterati, costituenti le cerchie mediane e più elevate dell'anfiteatro morenico di Ivrea. RISS

m^m Depositi morenici intensamente ferrettizzati ad argille rosso mattone, costituenti i lembi residui delle cerchie piu esterne dell'anfiteatro morenico di Ivrea. MINDEL

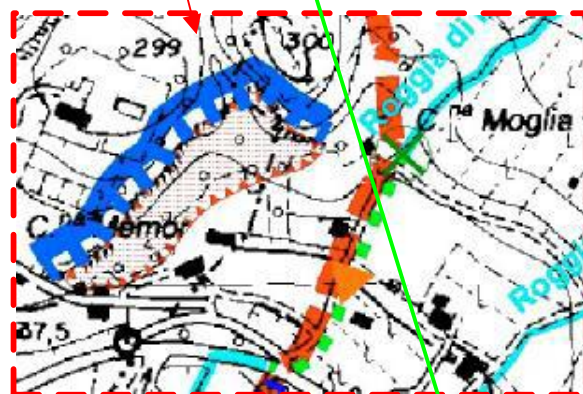
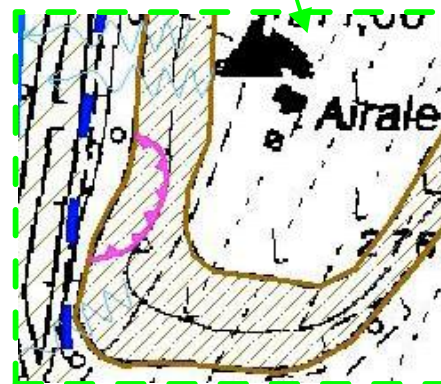
- **Il primo** dissesto presente risulta ubicato al margine Nord del Territorio Comunale già interamente in territorio di Piverone (To). E' costituita da un **fenomeno di crollo** di materiale di sedimentazione morenica. Deriva dall'abbandono senza ripristino ambientale di una ex - cava di prestito. (Rif. tav. 03 *Geomorfologica*). Tale fenomeno non interagisce con aree edificate nel territorio di Viverone.
- **Il secondo**, ubicato in Loc. Airale Grosso è costituito una **distacco rotazionale** inserito in un ambito di generale instabilità. Tale dissesto è stato catalogato con codice specifico (1 – FA3) ed è presente in allegato la relativa scheda frane.

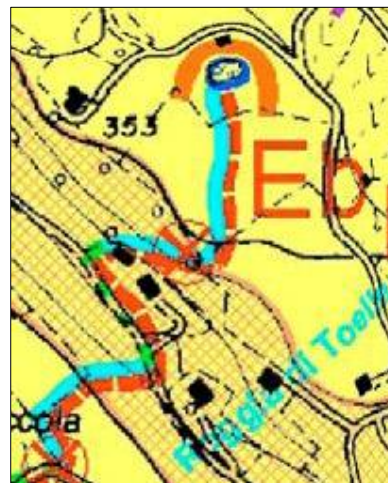
contorni. Parallelamente la presenza di sezioni chiuse su alcuni corsi d'acqua può determinare problematiche simili. I tratti di asta più significativi sotto l'aspetto della pericolosità idrogeologica sono stati evidenziati sulla *Roggia di Toile*. Su questo corso d'acqua è presente un susseguirsi di porzioni in sezione chiusa ed aperta e si sono registrati criticità (segnalate con apposita grafia sulla Tav. 03) nel tratto di versante successivo al pianoro ove è presente il bacino di origine. In tale area è stata eseguita una serie di interventi di sistemazione comportanti la realizzazione di nuove sezioni idrauliche. Tali lavori non risultano a tutt'oggi completati e si può quindi asserire che non sia stato del tutto minimizzato il rischio presente, seppur contenuto in termini assoluti.

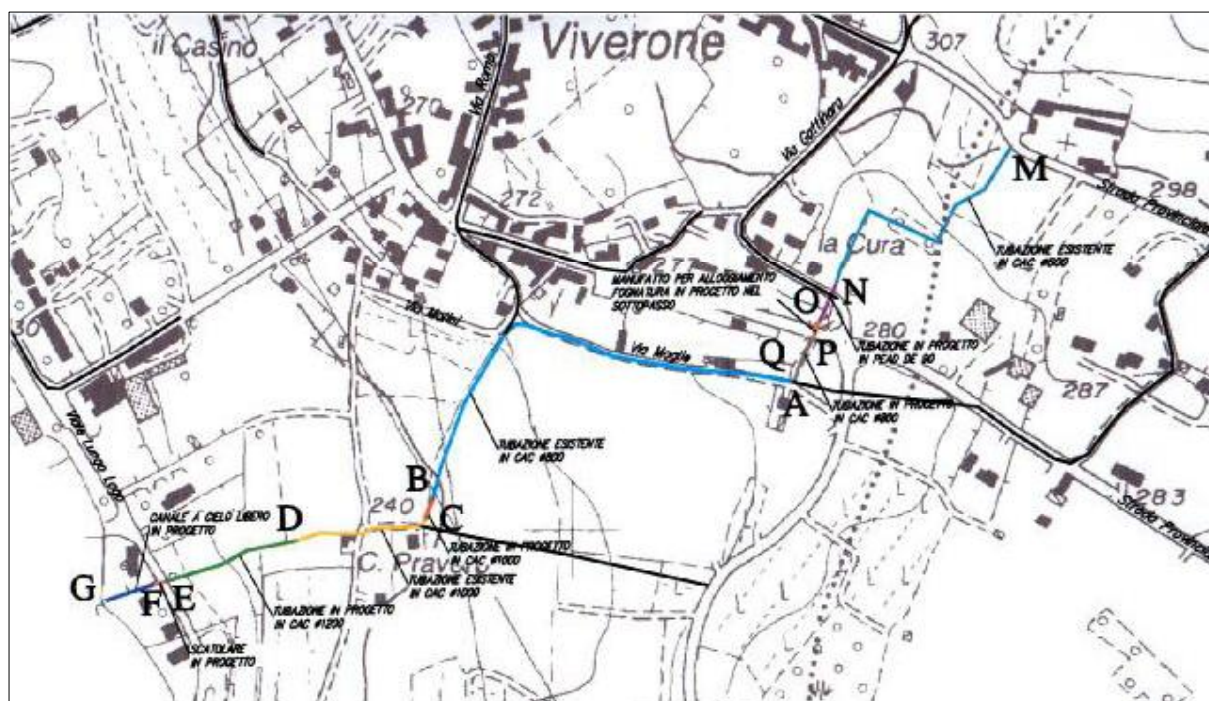
“ Il secondo, sempre sul medesimo corso d'acqua, ma ubicato più a valle del punto precedente in corrispondenza dell'attraversamento della strada provinciale lungolago. A causa della variazione repentina dei diametri delle condotte e degli angoli accentuati imposti al flusso si originano modeste esondazioni localizzate che non interessano tuttavia in modo significativo l'edificio posto a valle.

Su questo corso dal tracciato ormai completamente artificiale è presente un progetto del dicembre 2002 per la risagomatura, regolarizzazione e sistemazione d'alveo. Si riporta uno stralcio dei lavori in progetto.

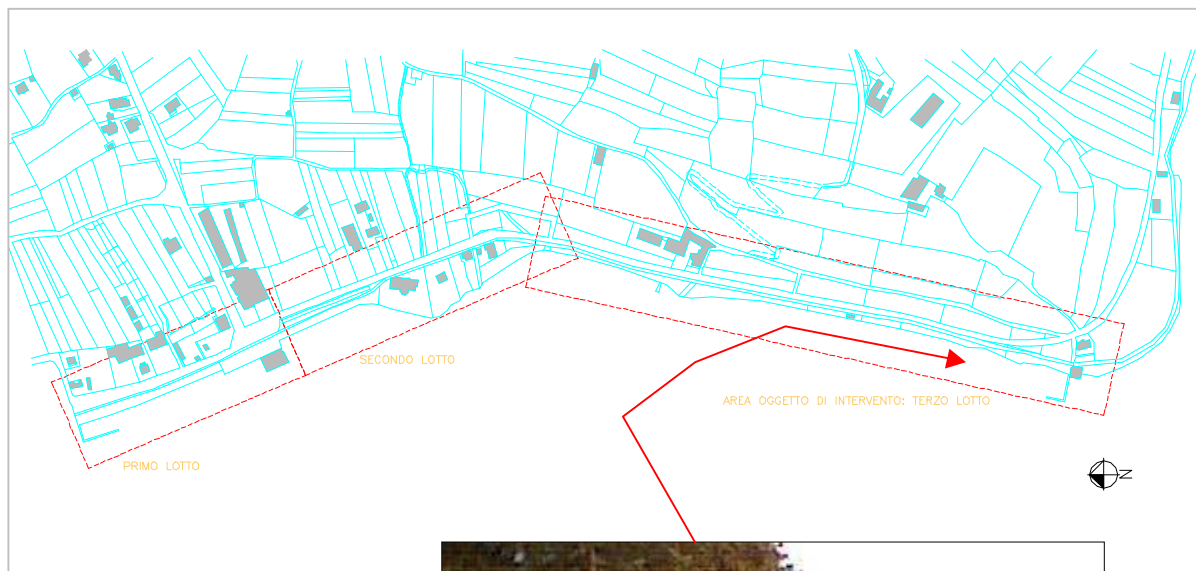
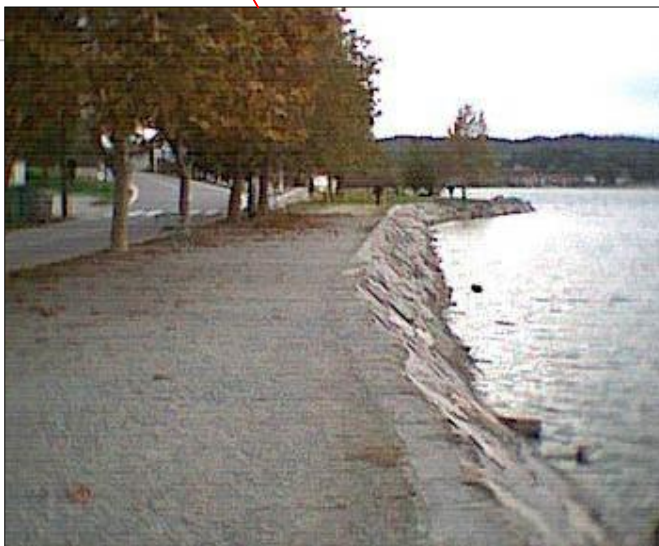
Sono presenti invece le difese spondali, costituite in scogliere in massi intasati, sulla riva del lago di Viverone nella zona a Sud del porto, realizzate nei tratti di progetto 1° e 2° lotto (DS1), e, con dimensioni maggiori nel tratto di 3° lotto (DS2). Anche per quest'ultime l'ubicazione è riportata sulla tavola di riferimento (*Rete idrografica – Tav. 05*) mentre il dimensionamento è riportato sulle relative schede *sicod*. Per ogni ulteriore dettaglio si rinvia ai progetti approvati e depositati.

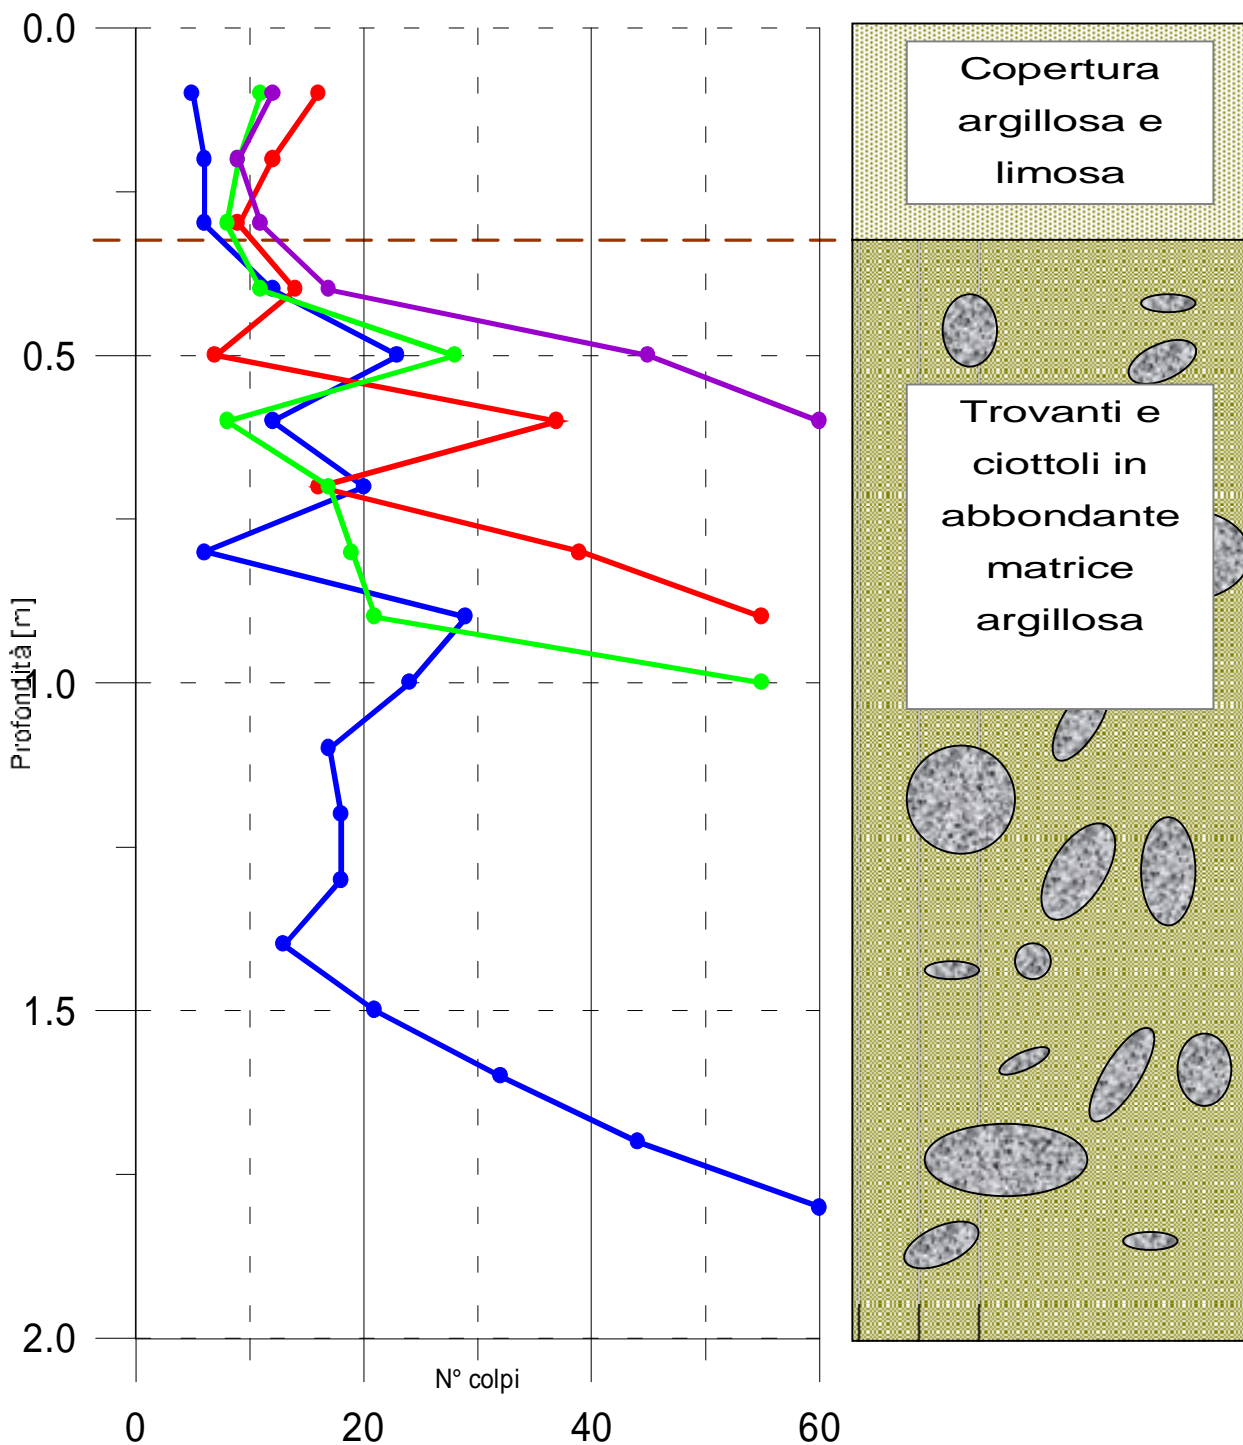
Risultati delle prove

La prova DL1 in particolare si trova sui terreni oggetto del Lotto 3 ed è quella che presenta il maggiore spessore di copertura argillosa e quindi è quella che ha raggiunto la profondità maggiore dal p.c. (circa 2 m).

Come premesso nella parte geologica della relazione è quindi possibile che la copertura argillosa sia più potente quanto più ci si sposta nella parte sud del lago in zona Masseria.

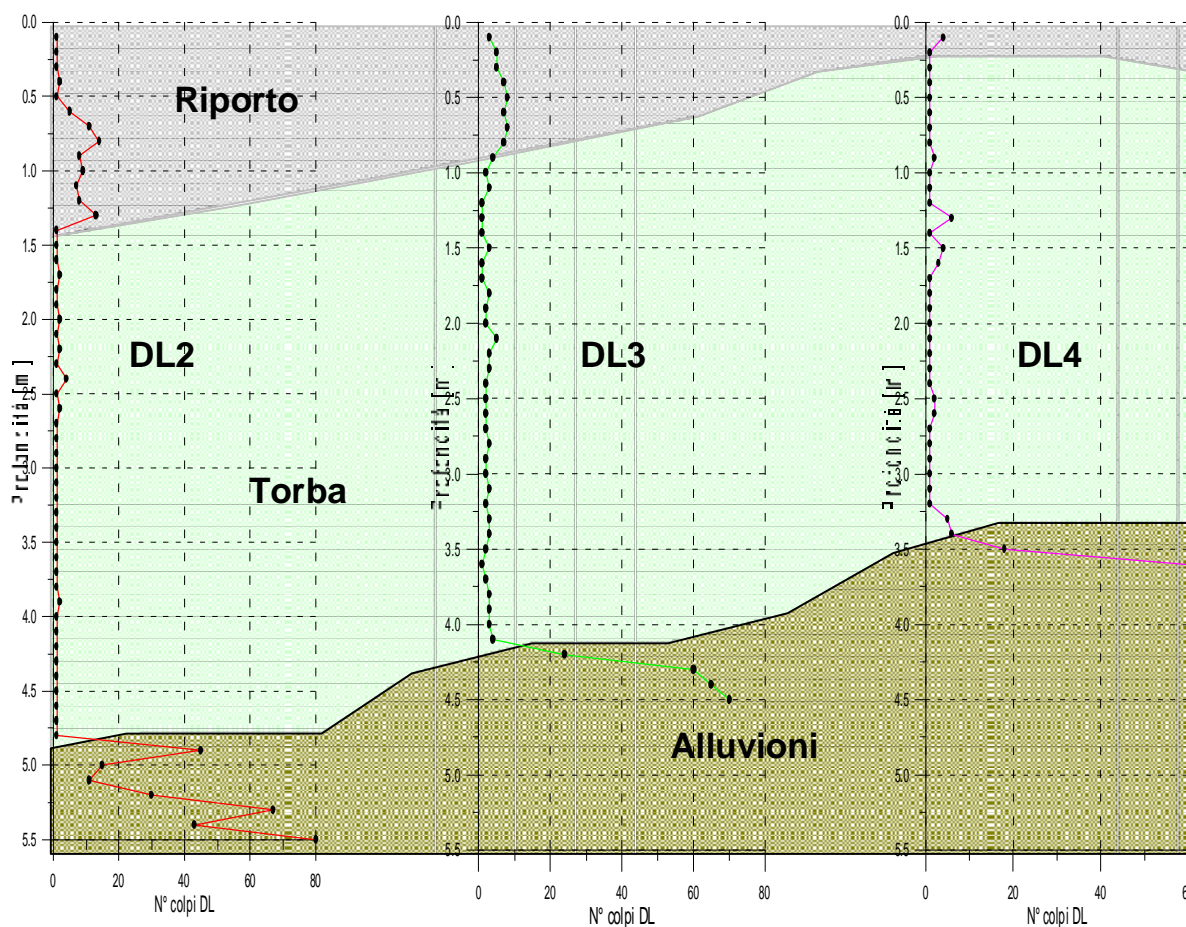
Dall'andamento dei risultati in funzione della posizione delle prove si può ricostruire una sezione litostratigrafia del deposito torboso riscontrato

Da essa si vede come il deposito torboso abbia una potenza variabile ed in specifico decrescente dalla prova 2 alla 4, ovvero da N verso S.

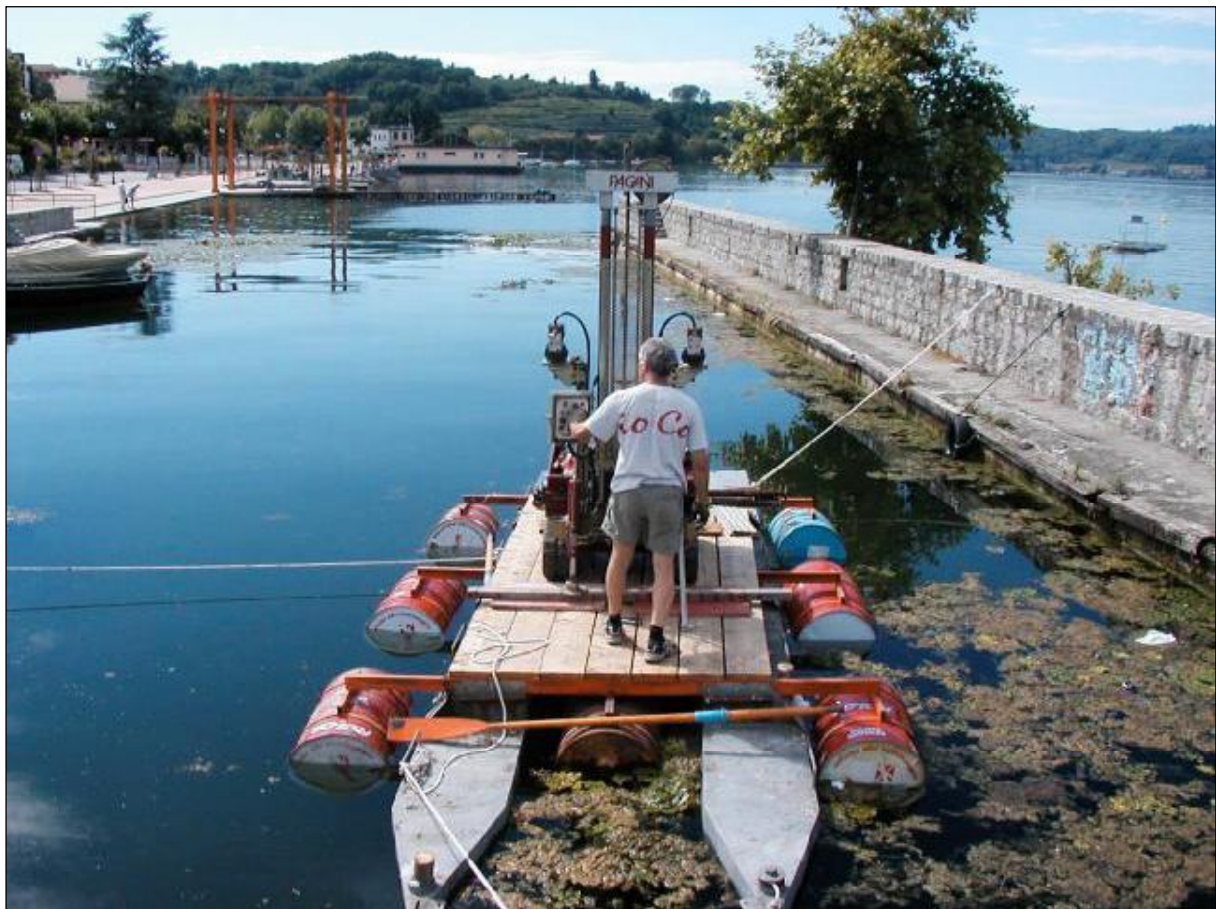
All'interno del porto Lido sono state eseguite 5 prove penetrometriche con penetrometro pesante su chiatta galleggiante. Tali prove sono state sviluppate in relazione a quanto previsto nel progetto preliminare che prevedeva la relazioni di strutture fondazionali profonde (micropali o palancole) a sostegno delle nuove opere in progetto.

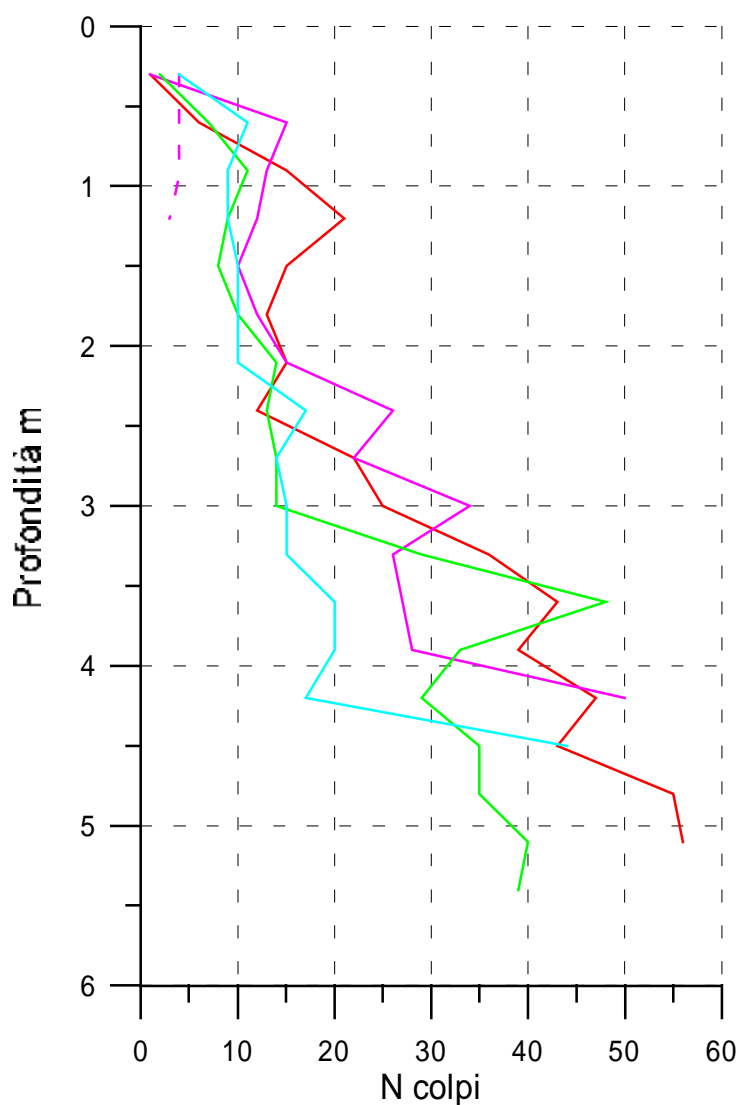
Risultati delle prove TG 63-80

Tutte le prove sono state portate a rifiuto ad una quota inferiore ai 6 metri dal fondo del porto dove l'acqua ha un'altezza di circa 1,5 metri, le quote seguenti si riferiscono pertanto a 1,5 metri dal livello del lago; le quote riferite al piano campagna sulla sponda del lago vanno perciò corrette di 1,5 m (altezza acqua).
